comune di ravarino ZONE EXTRAURBANE-CENSIMENTO DEGLI EDIFICI DI INTERESSE STORICO - TESTIMONIALE

SCHEDA N. 16				
Via Morotorto		N.		
Toponimo o Località:				
ELEMENTI IDENTIFICATIV	I E DI DESCRIZI	ONE GENERALE		2/4/
 TIPOLOGIA INSEDIATIVA Ad elementi separati 				
Ad elementi congiunti	X			
A corte				
Edificio singolo				
	_			
- NUMERO DI EDIFICI COS	TITUENTI L'AGGR	REGAZIONE	3	
- CARATTERI TIPOLOGICI	DELLE COSTRUZ	IONI		
Abitazione rurale	X AR			
Fienile / stalla	X FS			
Barchessa	BA			
Forno	FO			
Bassocomodo	X BS	NOTE: _		
Chiesa	СН	_		
Villa	VI	=		
Casa Padronale	CP	=		
Oratorio	OR	=		
Altro		=		
Altro		=		
Altro				
- AREA DI PERTINENZA				
Viale d'accesso				
Alberi d'alto fusto	H			
Aia	H			
Giardino	H			
Pavimentazioni originarie	H			
Recinzioni originarie	H			
Pozzo				
Fontana				
Altro	H			
Altro	H

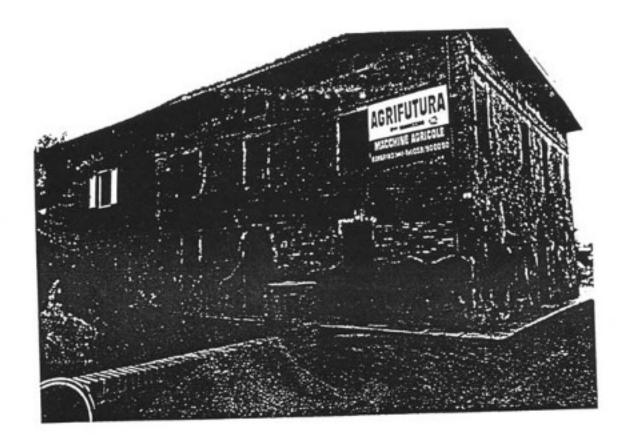
n. 13 : Casa Giovannetti

Casino dei Giovannetti, ereditato ed usato poi quale casa padronale dai Carafoli per quasi due secoli. Come da foto, rimane quasi integra, specialmente nelle strutture esterne, soltanto la metà settentrionale. Interessante è il portone settentrionale della loggia

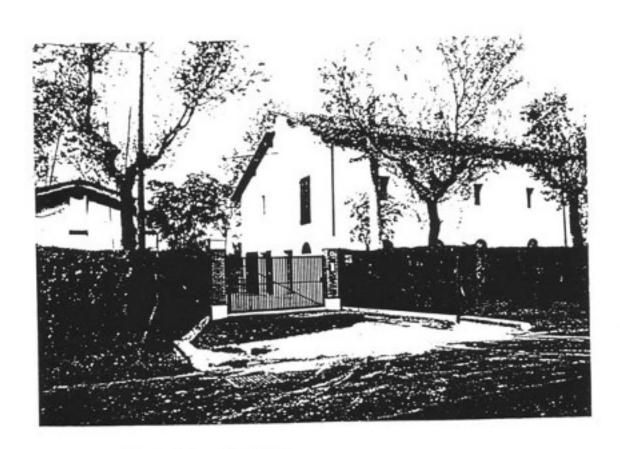
n. 14 : Le Martine

Antica tipica casa mezzadrile, con stalla-teggia incor= porata longitudinalmente, ed altri edifizi rusticali. L'attuale proprietario ha proceduto ad un eccellente restauro conservativo, nel pieno rispetto delle forme, destinandola a sede di futuri uffici industriali.

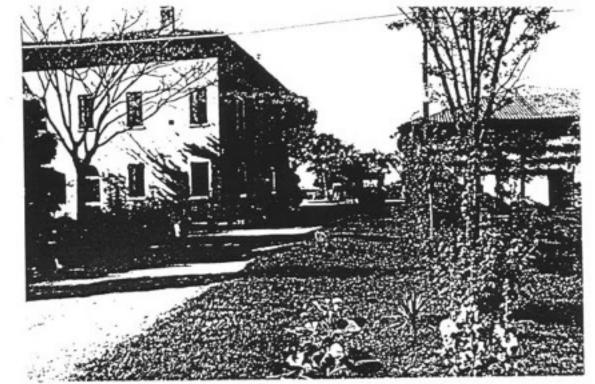
n. 15 Casinetto Riva

"Casinetto Riva" - Casa padronale, adibita poi a resi= denza del fattore, costruita nella prima metà del seco= lo XIXº secondo i moduli propri a quella tipologia, con incorporata abitazione mezzadrile.

Conserva in toto la sua struttura originaria, tanto all'esterno che all'interno.

Notevole è l'architettura della stalla-fienile adia= cente.

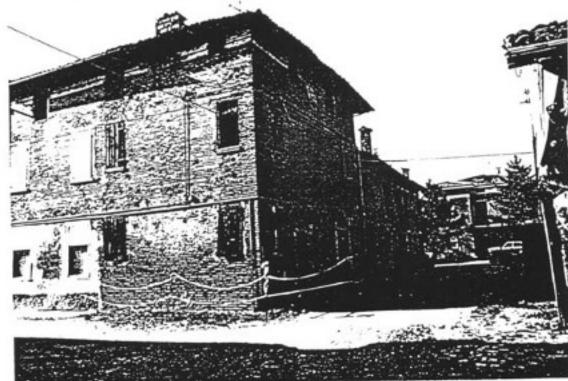
n. 16 Case Pignatti

Case padronali dei Pignatti - Complesso di case padro= nali adiacenti e costruite attraverso vari tempi dalla famiglia ravennate dei Pignatti, trasferita a Ravarino sino dalla fine del secolo XVº, i quali abitarono queste case sino all'inizio di questo secolo.

Conservano ancora quasi intatta, tanto all'interno che all'esterno, la struttura originaria ben illustrata dal= la fedeltà dei particolari.

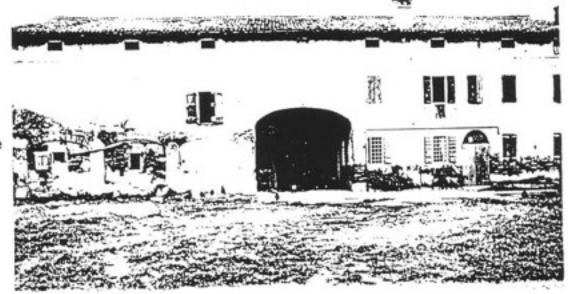
n. 17 Boaria Le Caradelle

Tipica casa unita a stalla-teggia da grande porticato trasversale con l'ingresso ad arco ribassato, edificata secondo moduli costruttivi in funzione agricola (boarie) che ebbero la loro origine e sviluppo agli inizi del sec.XIX. Interessante anche la serie di archi ciechi ribassati che scandiscono la facciata meridionale nel reparto stalla. Classificazione proposta: A 2.

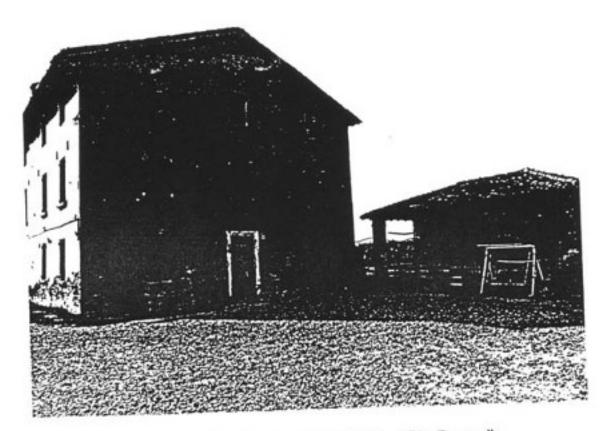
n. 45 - Casa colonica possessione "Il Bosco"

Si tratta di una vasta casa con loggia centrale al pian terreno, pozzo aderente con condotta per abbeveratoio del bestiame; edificio a tre piani senza granaio, con mensole alle finestre dei lati anteriori (sud e avest).

Bel sovrapporta in ferro battuto e caratteristiche grate di legno nella parte posteriore che è la più antica.

Dirimpetto v'è l'ampia stalla di buona e solenne architettura a due piani, il superiore adibito a "teggia" e l'inferiore stabulato, preceduto da un robusto porticato a tre fornici, dei quali uno successivamente chiuso, su potenti pilastri uniti da archi ribassati.

L'edificio è scandito verticalmente da lesene che lo slanciano. Una fascia mediana orizzontale e rilevata divide i due piani correndo tutt'intorno e si trasforma in finti capitelli nei pilastri e negli attacchi degli archi.

Tra l'uno e l'altro edificio il cortile è limitato a nord dal caratteristico portichetto contenente il forno, il pollaio, la cornice e la legnaia.

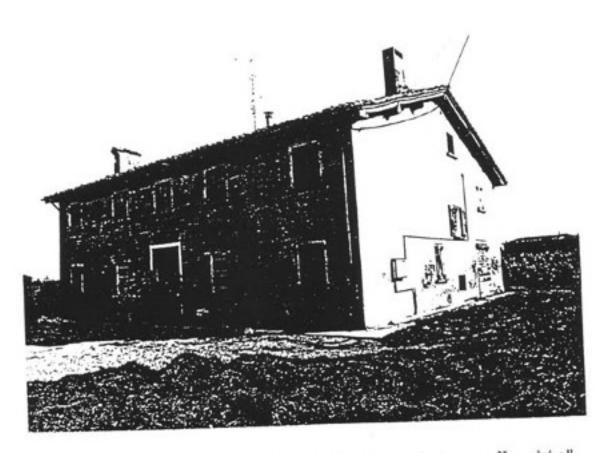
n. 46 - Casa colonica possessione "Palazzo Vecchio"

La casa, a due piani a gronda con logge centrali inferiore e superiore cui s'affacciano ampie stanze, è ancora più caratteristica ed originale della precedente.

Il semplice soffittino di gronda e i davanzali in mattoni rilevati ingentiliscono qiesto edificio verammente armonioso.

Singolare è la fronte della stalla con il porticato

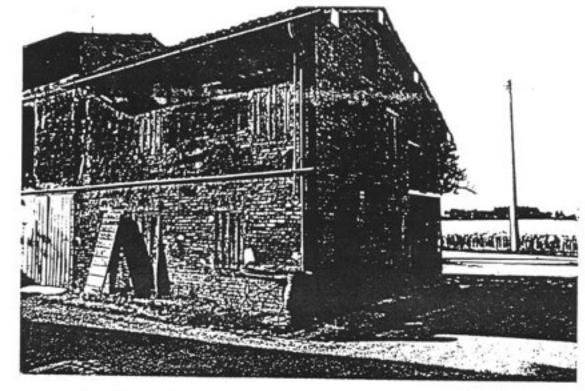
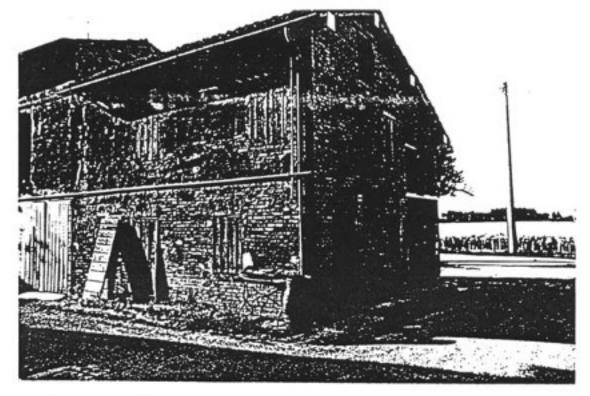
n. 1 : Casa Accorsi

n. 1 - Via Canaletto, località "al Canaletto", n.c.3016 E, Cat.: F.30, M.183, prop.: Eredi Perdinando Accorsi. Casetta plurisecolare bracciantile o da miniproprietari, con grate in legno e caratteristiche originarie. Classificazione proposta: B 2.

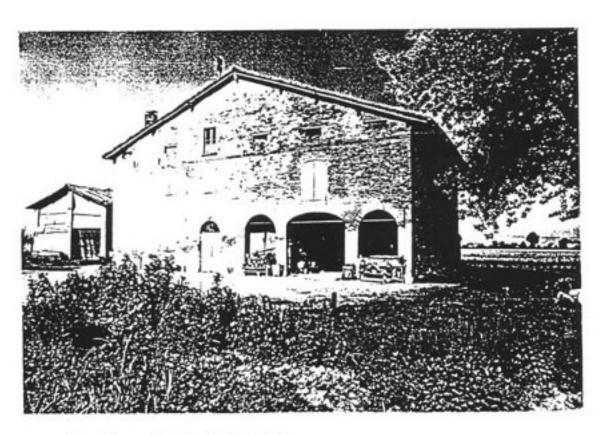
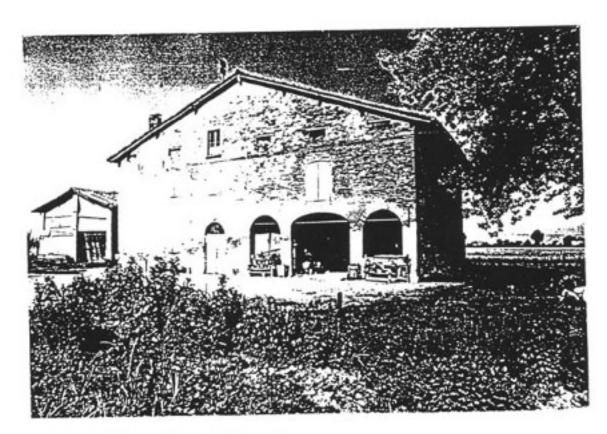
n. 42 - Casa Malavasi

Una inutile tettoia in plastica, che occorrerebbe togliere, deturpa la facciata e nasconde la bellezza del portale.

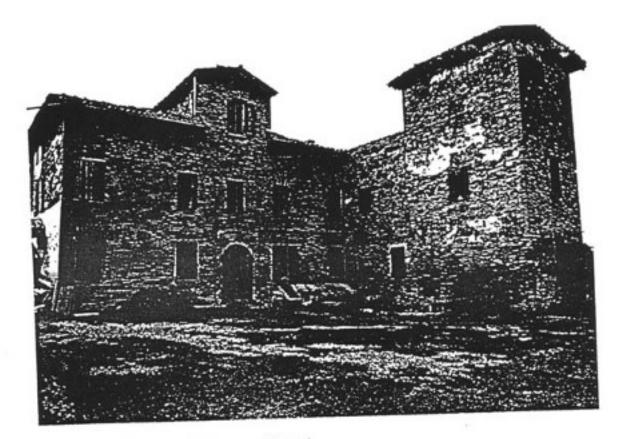
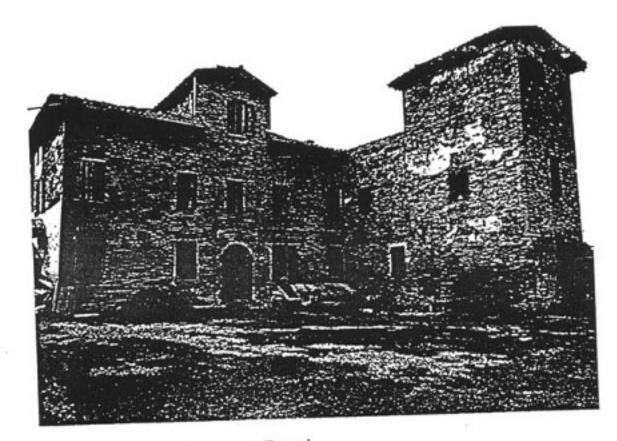
n. 111 - Palazzo Ferri

E' una tipica corte chiusa, orientata in direzione W-E, con palazzo padronale al centro in due corpi adia= centi, con logge centrali nel primo, l'inferiore con porta arcuata e la superiore con porta-balcone, collegate da un notevole scalone in cotto.

Sulla sinistra s'alza una bella torre cinquecentesca.
