Comune di Ravarino  
Provincia di Modena

# PIANO DELLA RICOSTRUZIONE

Elaborato **D**  
SCHEDE DEI BENI DI INTERESSE STORICO TESTIMONIALE  
DI VARIANTE

SECONDO STRALCIO

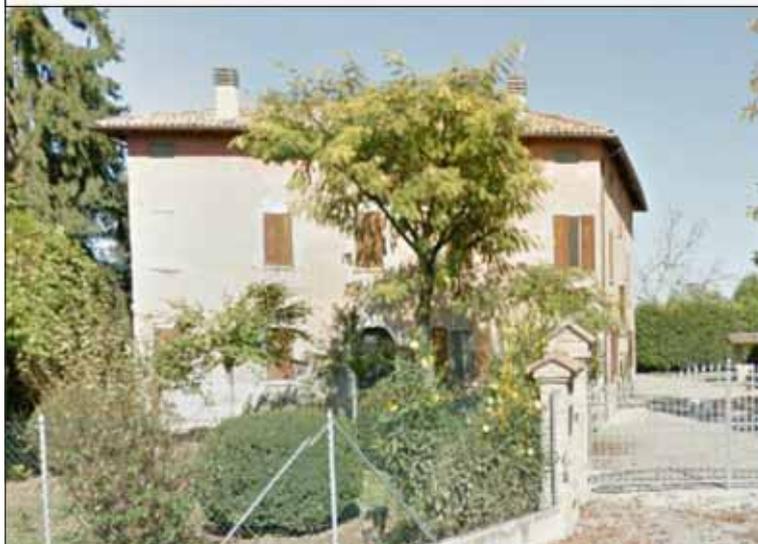
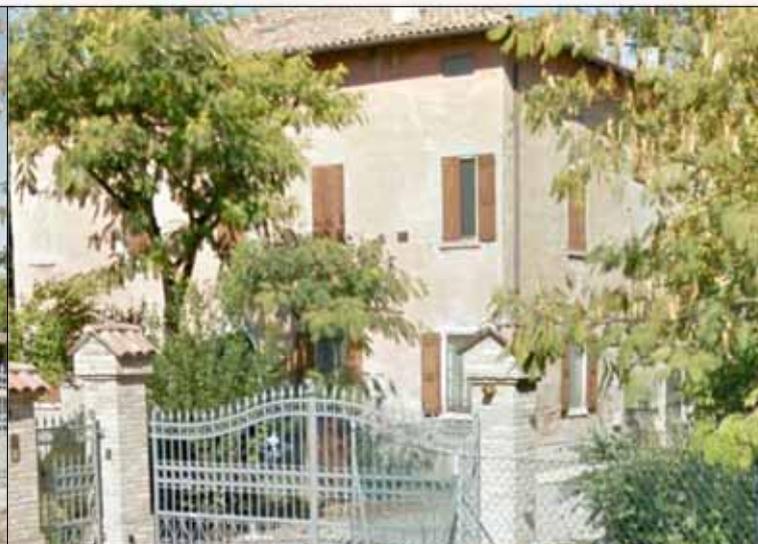
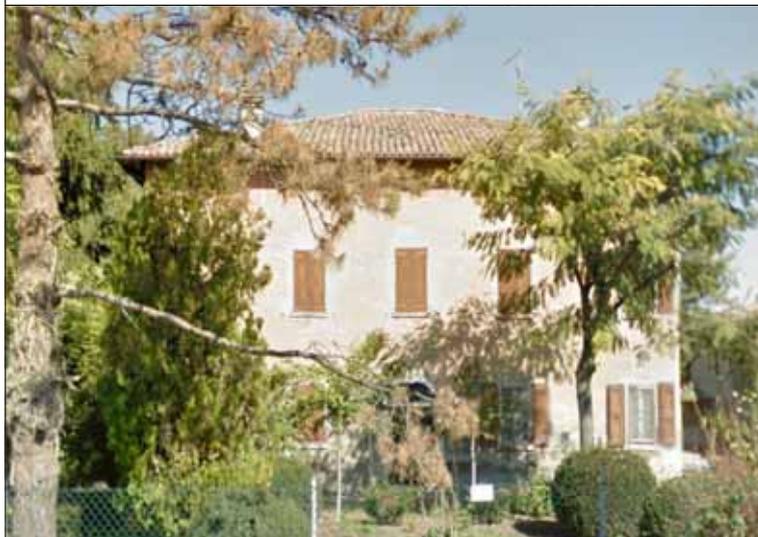
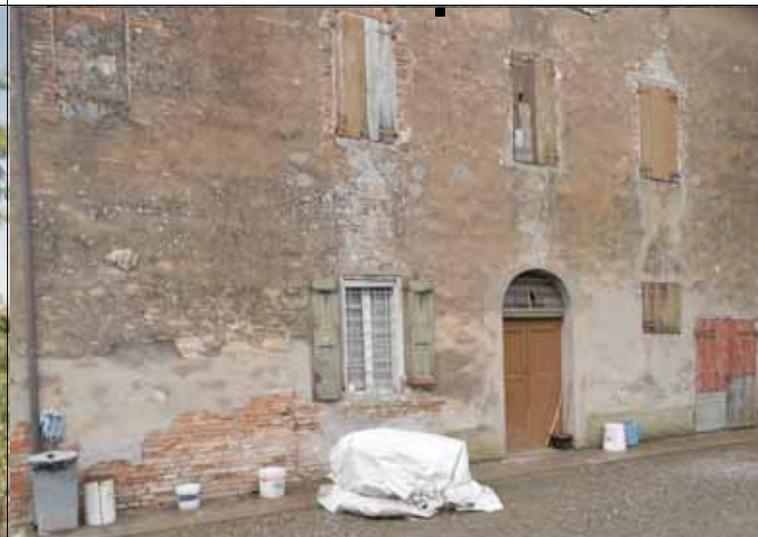
Stato di conservazione: cattivo

Parallela alla stalla, ma in posizione avanzata, si trova la Casa Rurale, con gli accessi, che danno internamente su una "loggia passante", enfatizzati da Portali ad arco orientati nella stessa direzione della stalla del rustico a fianco. L'edificio, con pianta quadrangolare, è articolato su tre livelli (piano terra, piano primo e piano secondo "a sottotetto"). A piano terra la caratteristica "loggia passante" (in origine) è collegata a due rampe di scale. Nei territori modenesi, l'abitazione di derivazione "bolognese" assumeva un'articolazione della casa più alta, a tre piani, per la presenza di più famiglie. Il piano primo presenta un "corridoio" passante, che ricalca la Loggia del piano terra; sul prospetto principale, tale assialità è rimarcata da una finestratura più alta, posta sopra al portale ad arco. La distribuzione e la geometria delle aperture delle finestre sui prospetti, risulta conservata sui tutti i fronti.

L'edificio ha una struttura in muratura portante di laterizio intonacato; i solai d'interpiano (compreso l'originario solaio della "loggia passante") sono in travi e travetti lignei e tavelle in laterizio. La copertura ha una geometria "a padiglione" a 4 falde, con cantonali di falda, cordolatura in travi sui cantonali, travetti e scempiato-tavolato in legno; il manto è in coppi di laterizio.

Esito di Agibilità: "E - inagibile"

Vista l'unitarietà della struttura, la copertura a quattro falde, il doppio portale con loggia passante, alla luce degli esiti di inagibilità, è declassato il vincolo di tutela da A2/B Restauro e risanamento conservativo di Tipo B a Ripristino tipologico.

E' prescritto in particolare di mantenere o riproporre: il doppio portale ad arco; l'impronta della loggia passante; la distribuzione, la forma e la geometria delle aperture; la copertura a padiglione, il paramento ad intonaco.

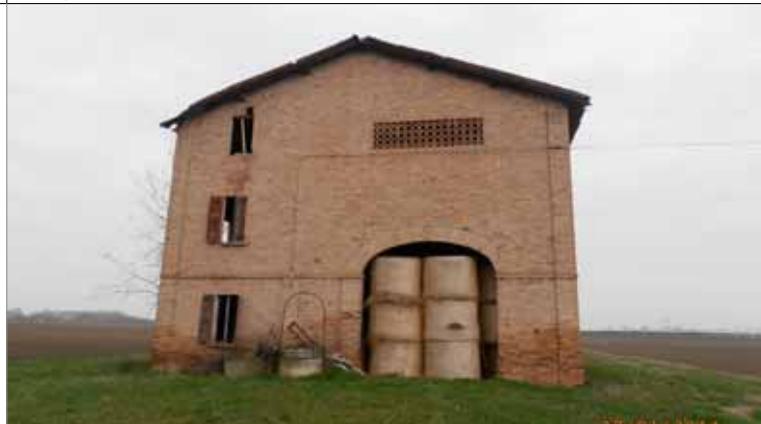
Foto 1

**ABITAZIONE RURALE - AR, FIENILE/STALLA - FS**

Pianta: Quadrangolare  
 Numero di piani: 2

Strutture verticali: mattoni  
 Strutture orizzontali: solai in legno (AR), voltine in ferro e laterizio (FS)

Tipologia di copertura: a 2 falde (capanna)  
 Struttura di copertura: travi lignee  
 Manto di copertura: coppi

Elementi di interesse tipologico architettonico:  
**Porticato ad arco ad angolo con pilastrate,**  
**Aperture a Frangisole**  
 Finiture dell'involucro esterno: struttura a vista

Stato di conservazione: cattivo  
 Destinazione d'uso: servizi agricoli

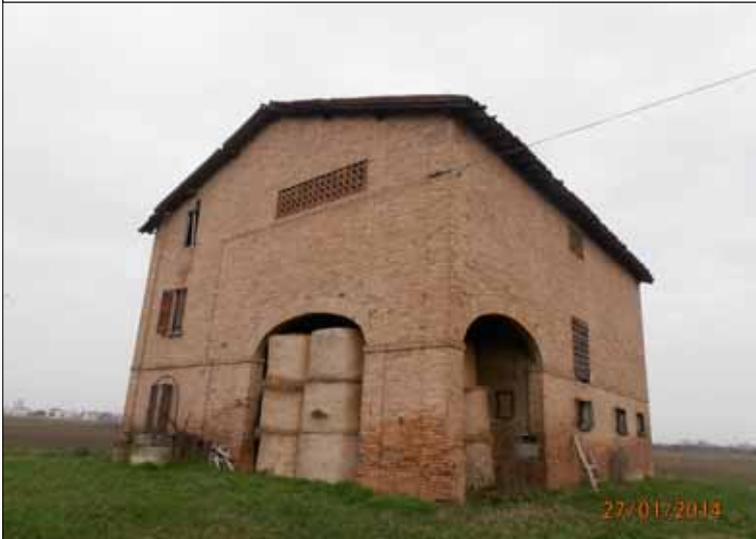
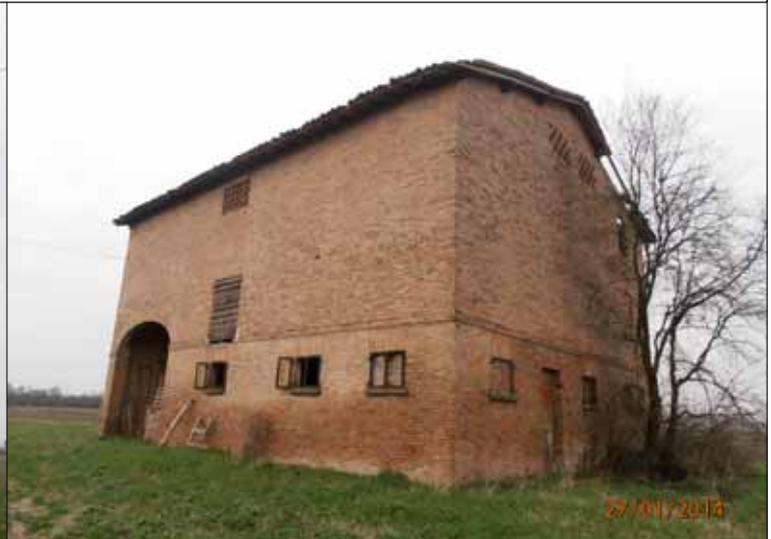
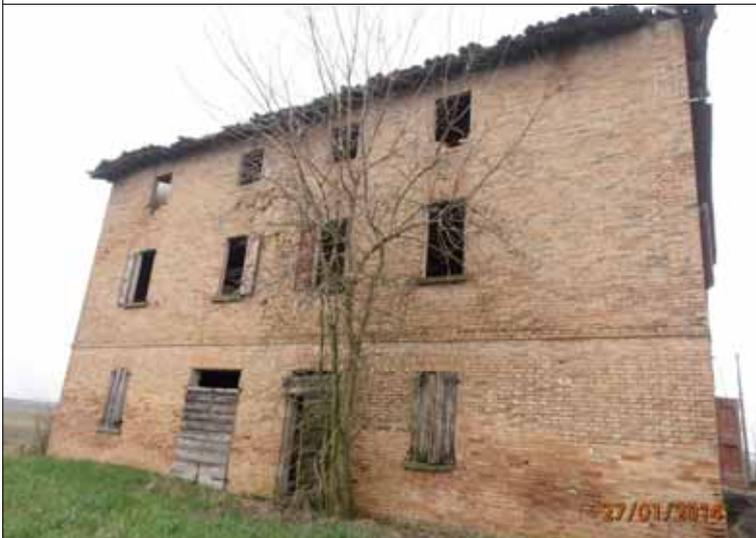
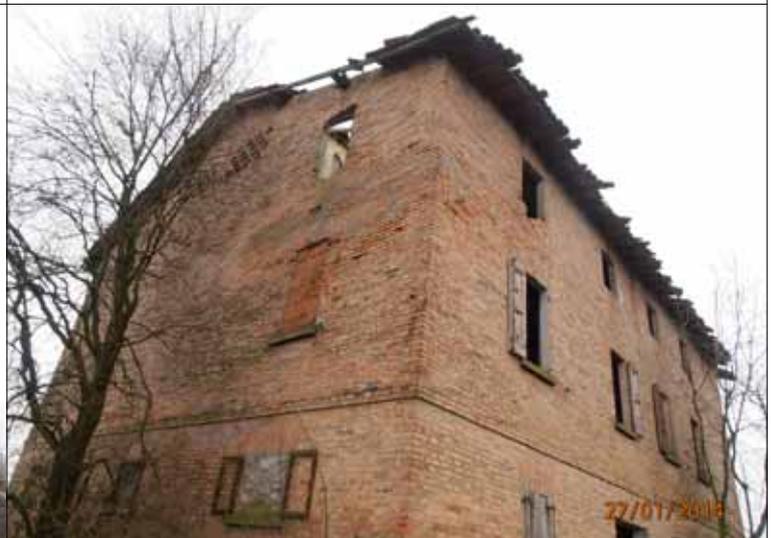
Descrizione dei caratteri tipologici dell'edificio: il nucleo insediativo, situato in via Morotorto, si qualifica a "blocco" a corpi congiunti. La funzione abitativa (AR) è congiunta a quella produttiva del fienile/stalla (FS), al quale è addossato un porticato ad angolo su archi e pilastrate. Completa l'insediamento un basso servizio, già in cattivo stato di conservazione prima del sisma del 2012. Nella carta Carandini l'insediamento non era presente, mentre nell'IGM del 1935 è esistente. Si può quindi considerare, che sia stato edificato nei primi decenni del '900, anche in considerazione della tipologia muraria a facciavista. La parte abitativa si articola su tre piani, di cui l'ultimo aperto a sottotetto, e con solai in legno; la parte produttiva si struttura su due piani, con la stalla a piano terra ed il sovrastante fienile. La copertura è fortemente ammalorata. Si notano le aperture a frangisole del fienile. L'insediamento è difficilmente raggiungibile dalla viabilità principale.

Esito di Agibilità: "E - inagibile"

Alla luce dei danni a seguito del sisma, ed in considerazione dello stato di conservazione, è eliminato il vincolo di tutela sull'edificio (categoria d'intervento A2/B Restauro e risanamento conservativo di tipo) per consentire un intervento di Ricostruzione Tipologica.

Nel caso della demolizione e ricostruzione, sarà osservato l'art. 5 *Ricostruzione tipologica degli edifici sui quali è eliminato il vincolo di tutela o risulta decaduto*.

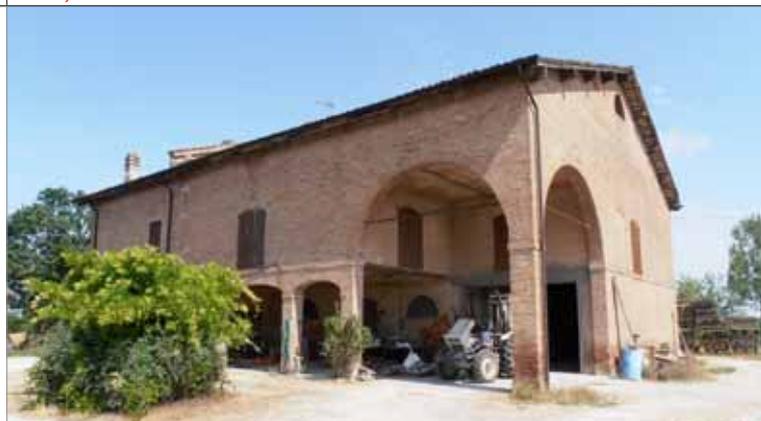
Foto 1

**ABITAZIONE RURALE - AR, FIENILE/STALLA - FS**

Pianta: Quadrangolare  
 Numero di piani: 2

Strutture verticali: mattoni  
 Strutture orizzontali: solai in legno (AR), voltine in ferro e laterizio (FS)

Tipologia di copertura: a 2 falde (capanna)  
 Struttura di copertura: travi lignee  
 Manto di copertura: coppi

Elementi di interesse tipologico architettonico: **Portico pilastrato, Archi a tutto sesto, triplice arcata a sesto ribassato**

Finiture dell'involucro esterno: struttura a vista

Stato di conservazione: cattivo  
 Destinazione d'uso: abitazione (AR), servizi agricoli (FS)

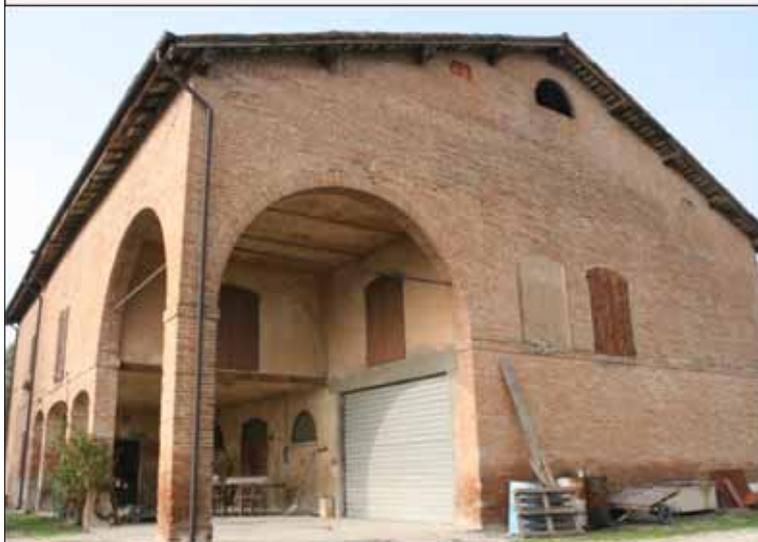
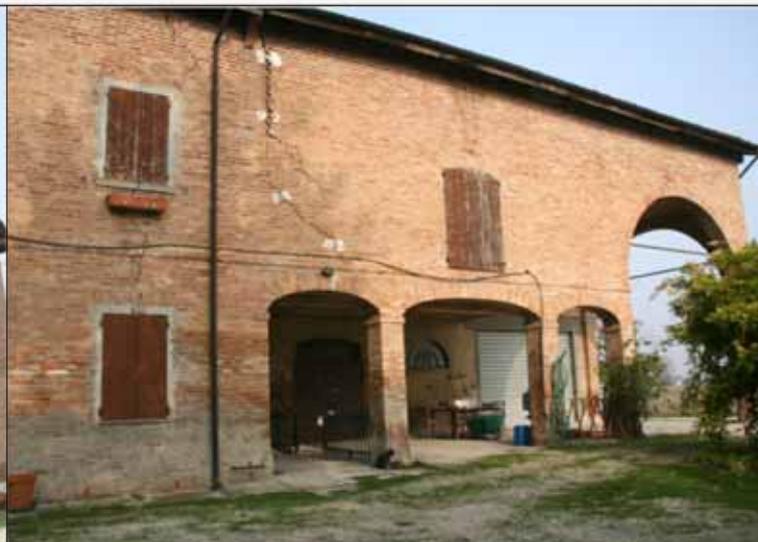
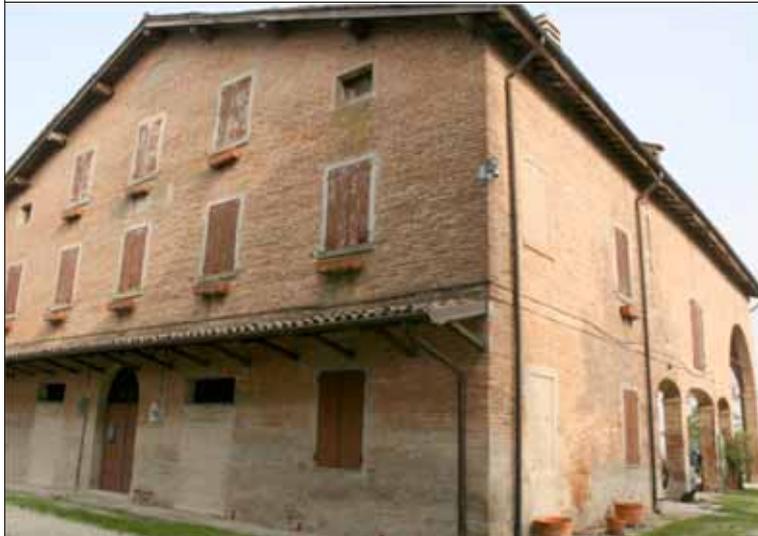
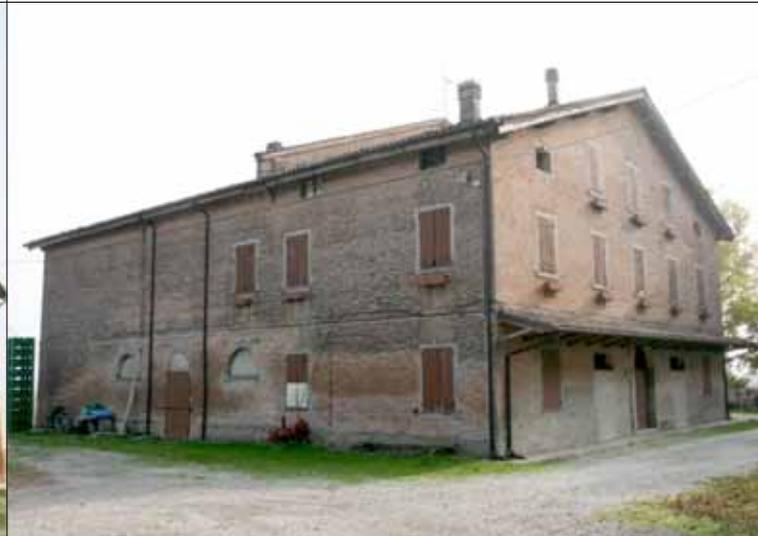
Descrizione dei caratteri tipologici dell'edificio: il nucleo insediativo, situato in via Nuova, si qualifica a "blocco" a corpi congiunti. E' di forma rettangolare con copertura a capanna. La funzione abitativa (AR) è congiunta a quella produttiva della fienile/stalla (FS), al quale è addossato un porticato a doppio volume ad angolo su archi a tutto sesto e pilastrate. Sulla facciata principale, rivolta a sud-ovest, a coronare l'ampio porticato, si trovano tre archi a sesto ribassato su pilastrini, con l'arco al centro maggiore dei due laterali. Questi costituiscono una variazione della casa "a blocco modenese", che vedeva uniti la parte abitativa con la parte produttiva con il solo porticato angolare. Le strutture verticali sono in laterizio a vista. La parte abitativa si articola su tre piani, di cui l'ultimo aperto a sottotetto, e con solai in legno; la parte produttiva si struttura su due piani, con la stalla a piano terra ed il sovrastante fienile. Le due funzioni sono rimarcate in copertura dal muro "tagliafiamma". Due lunette evidenziano i timpani delle facciate laterali. Completa l'insediamento una barchessa ed un capannone di recente costruzione. Nella carta Carandini l'insediamento non era presente, così come nell'IGM del 1935. Si può pertanto ipotizzare, che l'insediamento sia stato edificato tra il 1935 ed il 1945, anche in considerazione della tipologia muraria a facciavista e della tessitura dei mattoni.

Esito di Agibilità: "E - inagibile"

Alla luce dei danni a seguito del sisma, ed in considerazione della tipologia originaria, è declassato il vincolo di tutela da A2/B Restauro e risanamento conservativo di tipo B a Ripristino Tipologico.

E' prescritto in particolare di mantenere o riproporre: il porticato ad angolo a doppio volume con pilastrini ed archi a tutto sesto, la triplice arcatura a sesto ribassato su pilastrini, posta sul prospetto sud-ovest, le altezze dei solai, le due lunette, la cornice marcapiano e la muratura a vista.

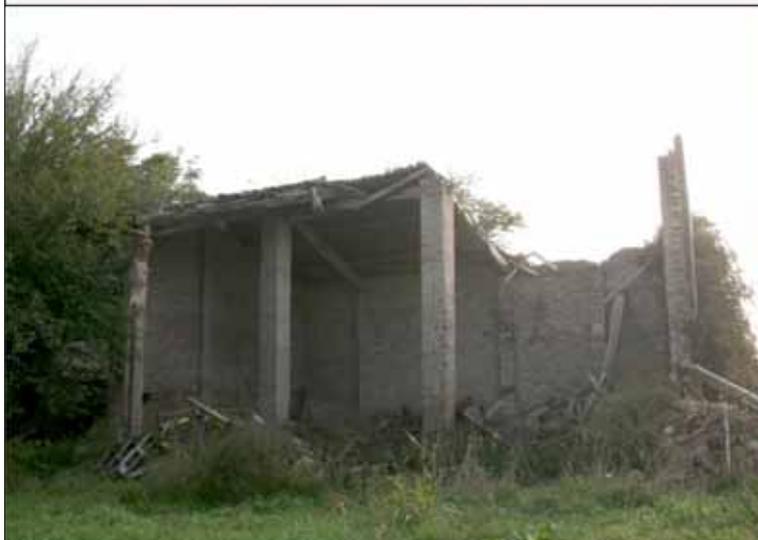
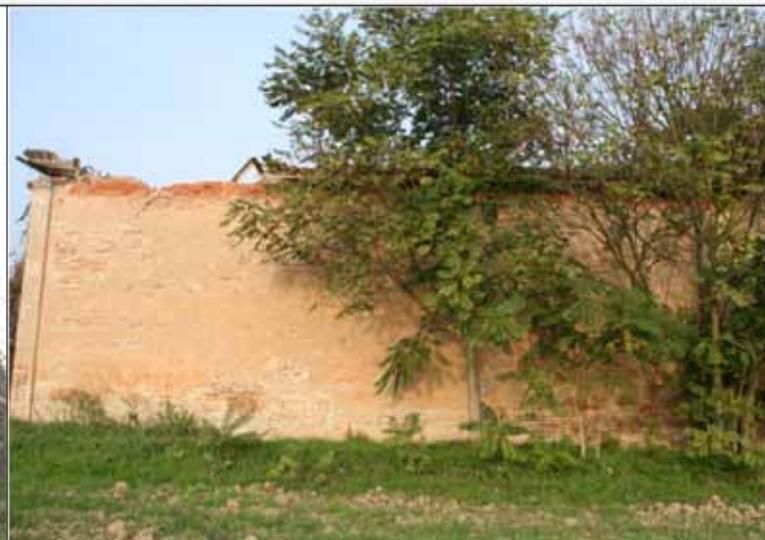
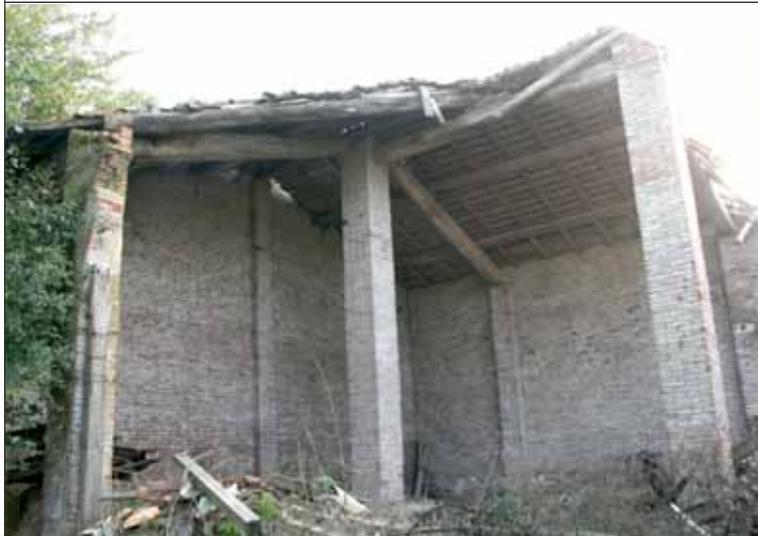
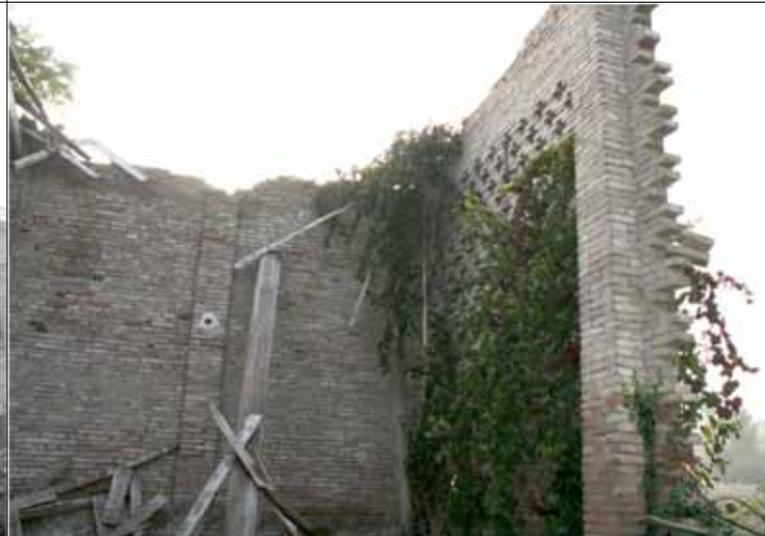
Stato di conservazione: oltre 50% crollato

Descrizione dei caratteri tipologici dell'edificio: la barchessa-casella, risulta in parte crollata. La sua forma tipologicamente più caratteristica è desumibile dalla documentazione fotografica redatta nel 2008 ed allegata al censimento degli edifici rurali eseguiti per il Quadro Conoscitivo (scheda F04-B a cui si rimanda integralmente). Nella carta Carandini l'insediamento non era presente, mentre nell'IGM del 1935 è esistente. Si può quindi considerare, che sia stato edificato a partire dalla seconda metà dell'800. Il nucleo insediativo si componeva di tre elementi: la casa rurale ancora esistente, la stalla/fienile già da tempo demolita, e la barchessa in parte crollata.

Dalla documentazione fotografica, sopra richiamata, si evince, che l'edificio fosse articolato su tre campate scandite da dieci pilastri principali quadrati in laterizio a doppia altezza dotati di base e cornice, di cui quattro in facciata, quattro sul retro, e due nei prospetti laterali. Scandivano la facciata principale due pilastri, che sorreggevano le specchiature laterali, mentre in quella centrale un arco a tutto sesto inquadrava un timpano. Quest'ultimo caratterizzava i possedimenti della famiglia Benucci, i cui edifici erano progettati dall'Ing. Filiberto Benucci. La pilastratura sorreggeva una copertura "a capanna" a 2 falde, con travi tra i pilastri e puntone di colmo in legno a sostenere i travetti e lo scempiato-tavolato. Il manto era in coppi di laterizio. Le due campate laterali del prospetto principale ed il prospetto nord-ovest, erano caratterizzati dalla presenza di "specchiature" a frangisole "cruciforme" in laterizio intonacato di colore rosso, alternato alle coloriture più chiare del resto dell'edificio.

Esito di Agibilità: "E - inagibile"

L'edificio deve essere ricostruito mediante intervento di ricostruzione filologica, partendo dalla documentazione fotografica del Quadro Conoscitivo, ed altra eventualmente disponibile.

Devono essere ricostruiti tutti gli elementi, che lo caratterizzano, tra cui: le tre campate scandite da dieci pilastri principali quadrati in laterizio a doppia altezza dotati di base e cornice, di cui quattro in facciata, quattro sul retro, e due nei prospetti laterali; devono essere ricostruiti nella facciata principale i due pilastri, che sorreggevano le specchiature laterali, mentre in quella centrale l'arco a tutto sesto; devono essere ricostruiti il timpano, la copertura "a capanna" a 2 falde, con travi tra i pilastri e puntone di colmo in legno a sostenere i travetti e lo scempiato-tavolato, il manto in coppi di laterizio; devono essere ricostruiti nelle due campate laterali del prospetto principale ed nel prospetto nord-ovest, le "specchiature" a frangisole "cruciforme" in laterizio intonacato di colore rosso, alternato alle coloriture più chiare del resto dell'edificio.

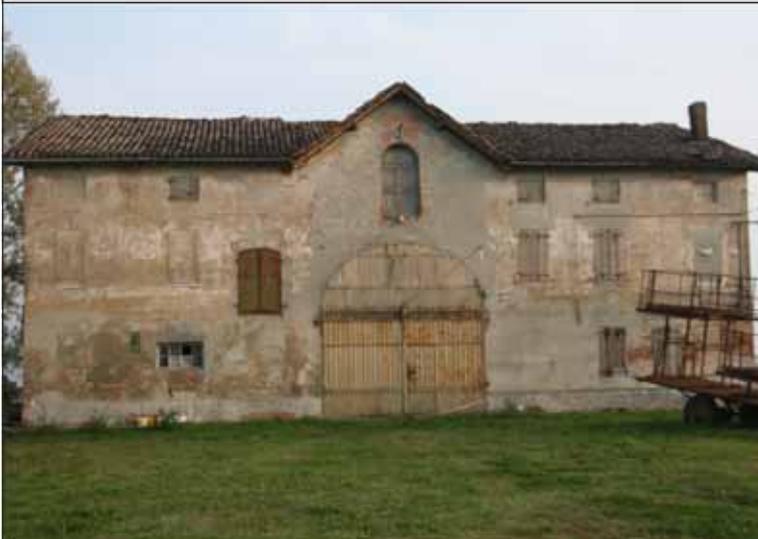
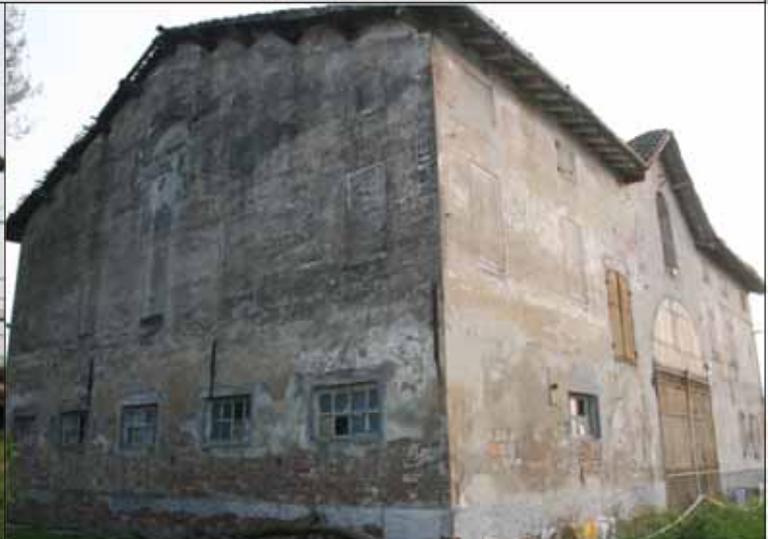
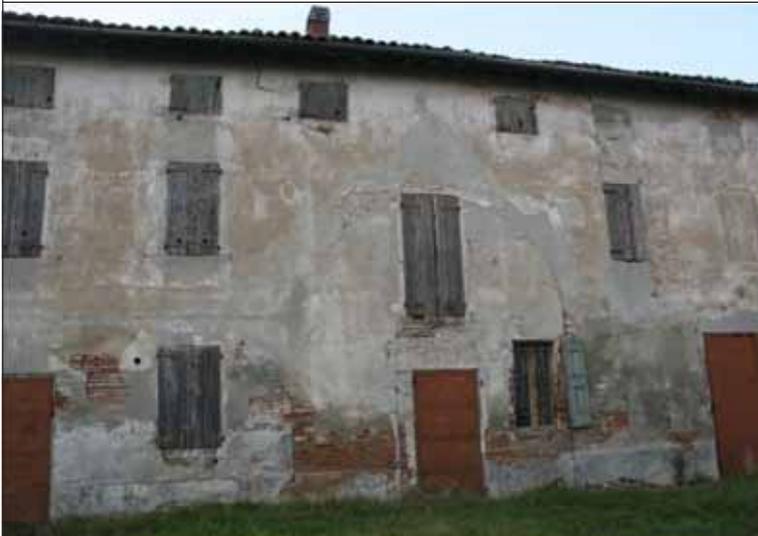
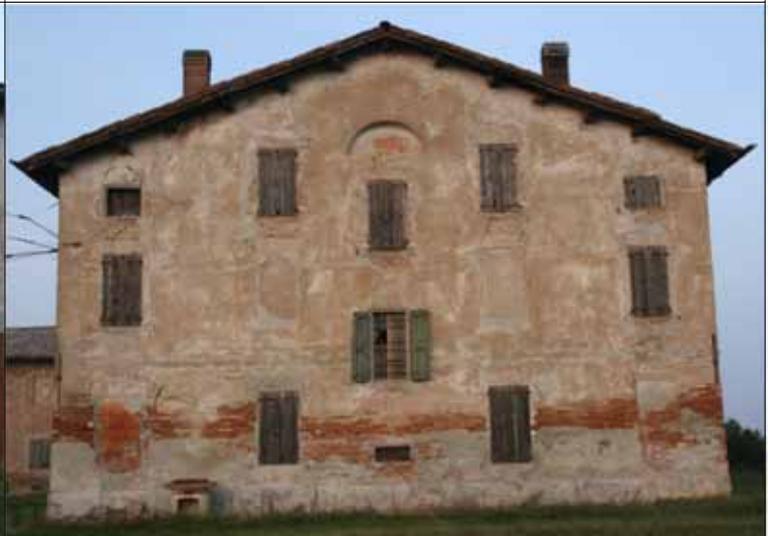
Stato di conservazione: cattivo  
 Destinazione d'uso: servizi agricoli

Descrizione dei caratteri tipologici dell'edificio: l'edificio costituisce una variazione della tipologia "a blocco" a corpi giustapposti con "porta morta", in quanto gli archi centrali uno aperto sul fronte e l'altro tamponato sul retro, si presentano a tutto sesto e a doppia altezza, rimarcati sul prospetto principale da un ampio timpano, tipico dei possedimenti della famiglia Benucci, i cui edifici erano progettati dall'Ing. Filiberto Benucci. Completano l'insediamento una barchessa (BA) disposta "ad L" sul fronte principale, ed un basso servizio (BS) sul retro. Nella carta Carandini l'insediamento non era presente, mentre nell'IGM è essistente, pertanto l'insediamento si può ipotizzare realizzato a partire dalla seconda metà dell'800.

L'edificio raggruppa la funzione abitativa e la funzione produttiva della stalla con sovrastante fienile, in un unico edificio rettangolare con copertura a capanna e timpano sull'androne centrale, che separa le due funzioni. L'abitazione si dispone su tre livelli, con solai in legno e tavelle in laterizio, mentre la stalla/fienile su due con solai a voltine in ferro e laterizio. La copertura è in legno e tavelle/tavolato con manto in coppi. Il paramento esterno è ad intonaco.

Esito di Agibilità: "E - inagibile"

E' declassato il vincolo di tutela da A2/A Restauro e risanamento conservativo di tipo A a Ripristino Tipologico.

Nel caso della demolizione e ricostruzione, sarà osservato l'art. 7 *Ripristino tipologico per gli edifici sui quali è declassato il vincolo di tutela*, secondo i principi della ricostruzione filologica: l'edificio dovrà essere integralmente ricostruito "com'era e dov'era", mantenendo e ricostruendo ogni singolo elemento che lo compone, sulla base di un'accurato rilievo dello stato di fatto e di un'ampia documentazione fotografica. A titolo esemplificativo, ma non esaustivo, dovranno essere ricostruiti:

- la muratura portante interna ed esterna in mattoni pieni;
- i solai originari quanto a forma, posizione, dimensione e materiali, prevedendo la possibilità, tuttavia, di sostituire le voltine in ferro e laterizio con un solaio in legno ad orditura principale e secondaria (simile alla parte abitativa), con altezza sottotravetto uguale all'altezza al colmo del voltino, ricostruendo pilastri/colonne, che attualmente sorreggono i voltini, con le modalità previste per le strutture verticali (di cui al punto precedente);
- le aperture quanto a forma, posizione e dimensione;
- il sistema di copertura quanto a forma, posizione, dimensione e materiali, con particolare riferimento al timpano;
- il paramento esterno ad intonaco recuperando le coloriture originarie.

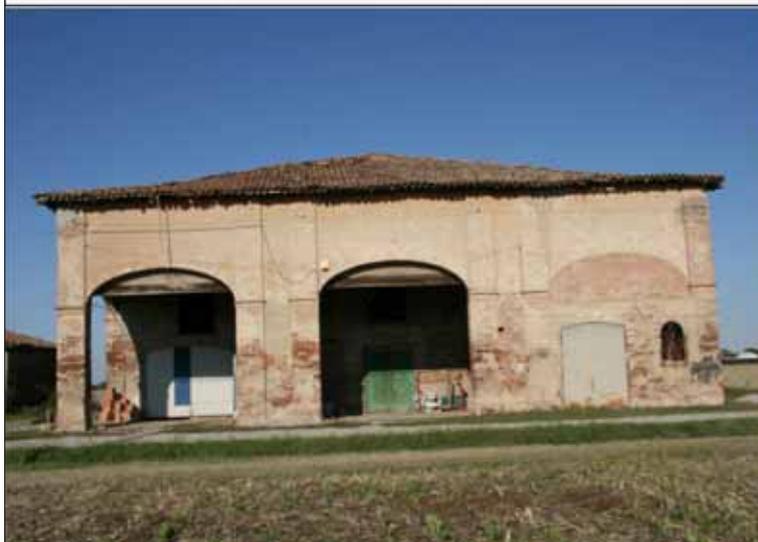
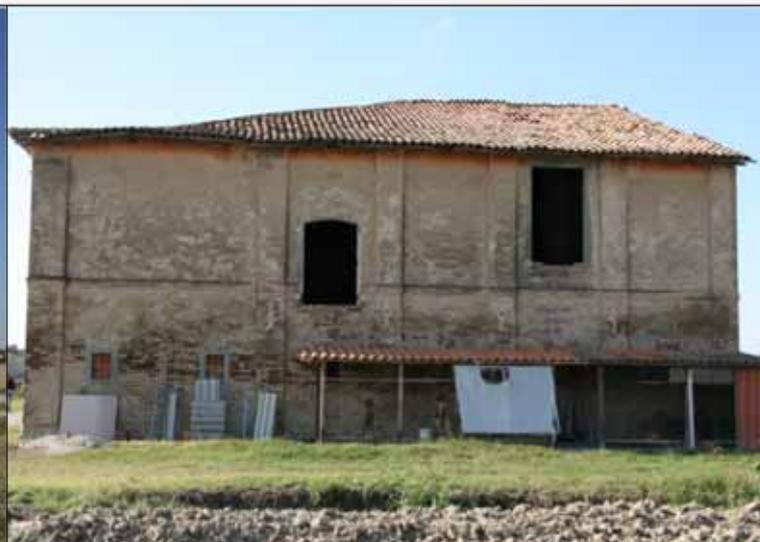
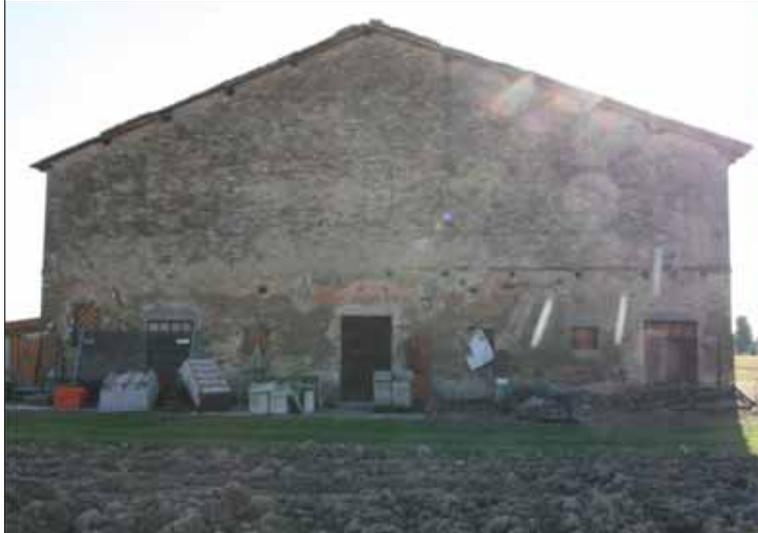
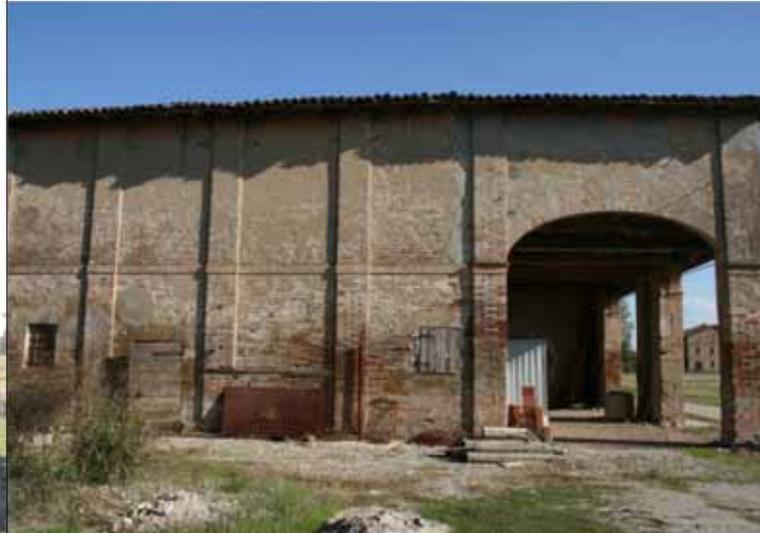
Stato di conservazione: cattivo

L'edificio si presenta a pianta quadrangolare compatta e regolare, la copertura a tre falde definisce la tipologia della stalla/fienile con barchessa pilastrata bolognese, diffusa anche nel territorio modenese, con blocco stalla centrale con sovrastante fienile e il portico-barchessa sui due lati. Si differenzia dalla tipologia bolognese per la presenza di un triplice sistema di archi a sesto ribassato disposti in facciata, e da archi sempre a sesto ribassato nelle due testate del porticato.

L'edificio mantiene ancora in evidenza le pilastrate a doppia altezza, con pilastri binati, mentre le proporzioni formali e compositive della tipologia originaria sono ancora riconoscibili.

Esito di Agibilità: "E - inagibile"

E' eliminato il vincolo di tutela sull'edificio (categoria d'intervento A2/B Restauro e risanamento conservativo di tipo) per consentire un intervento di Ricostruzione Tipologica.

Nel caso della demolizione e ricostruzione, sarà osservato l'art. 5 *Ricostruzione tipologica degli edifici sui quali è eliminato il vincolo di tutela o risulta decaduto.*

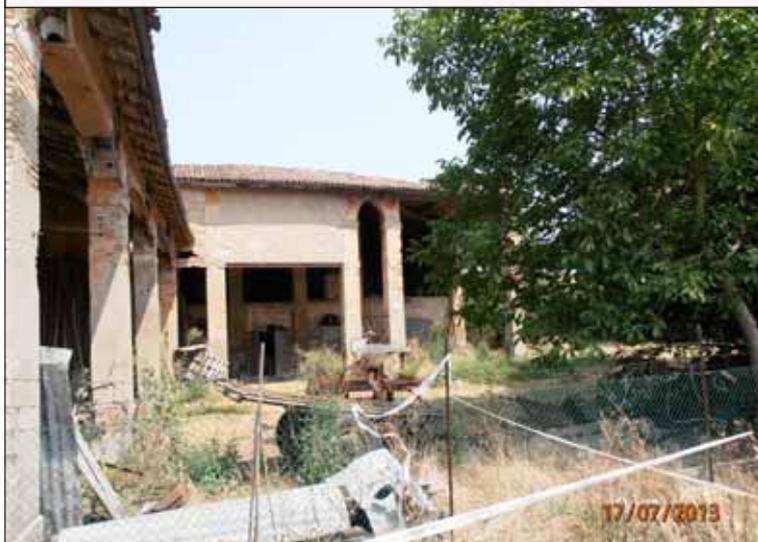
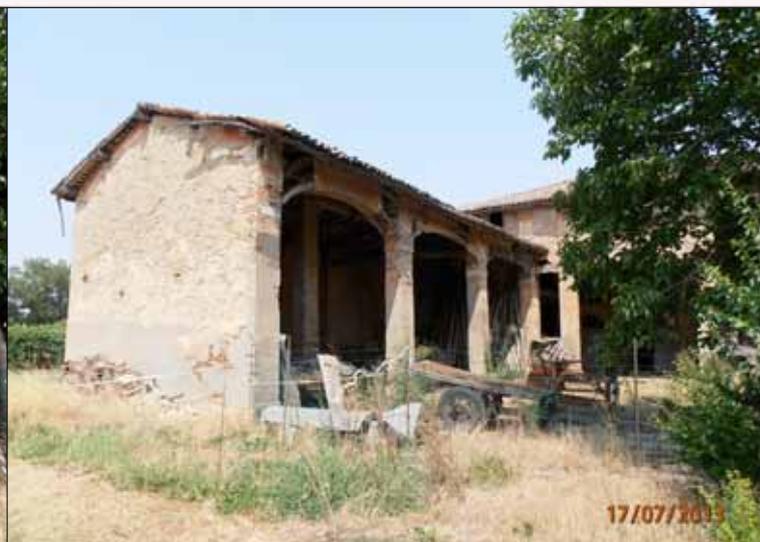
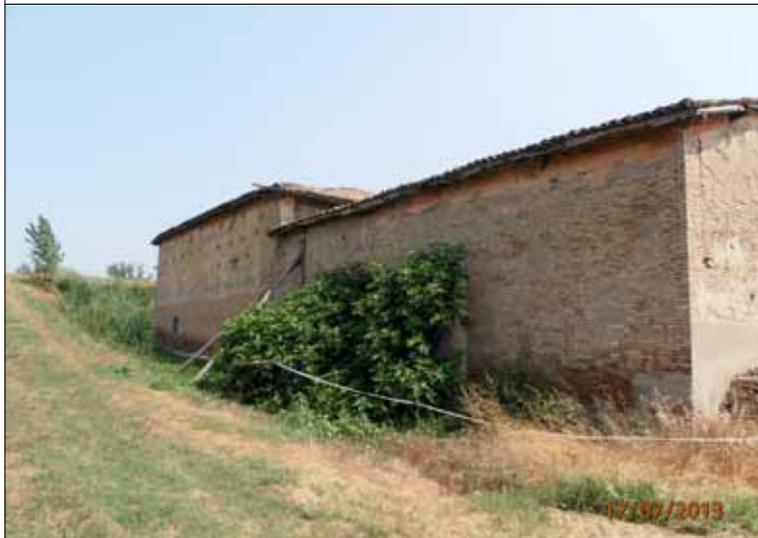
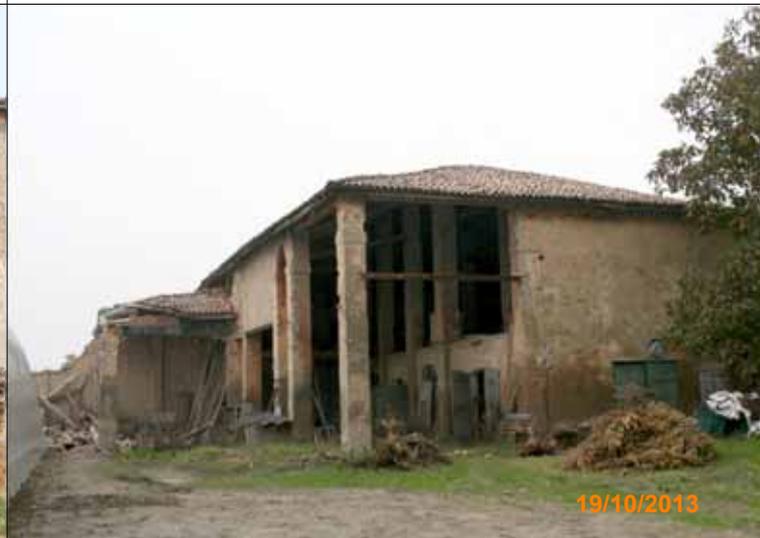
Stato di conservazione: cattivo

Nel caso della demolizione e ricostruzione, sarà osservato l'art. 5 *Ricostruzione tipologica degli edifici sui quali è eliminato il vincolo di tutela o risulta decaduto*.

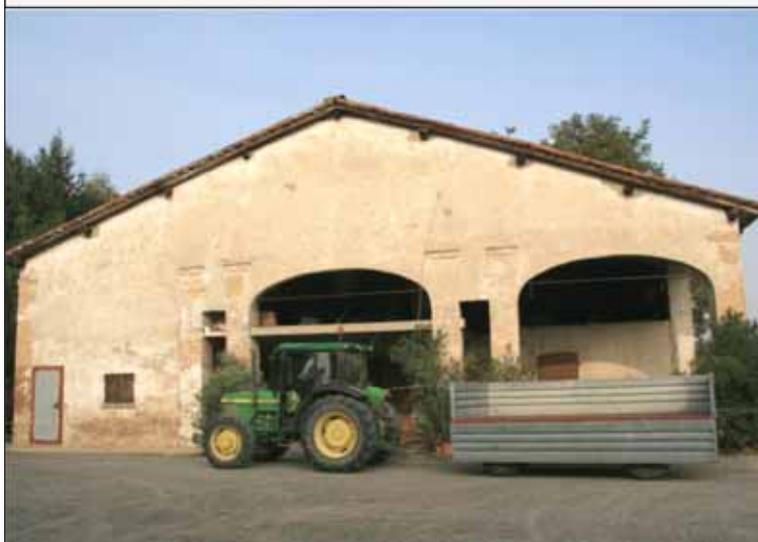
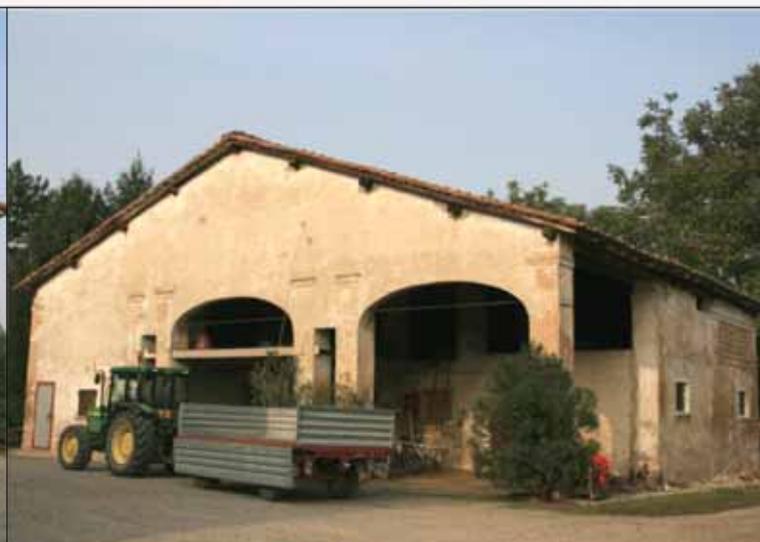
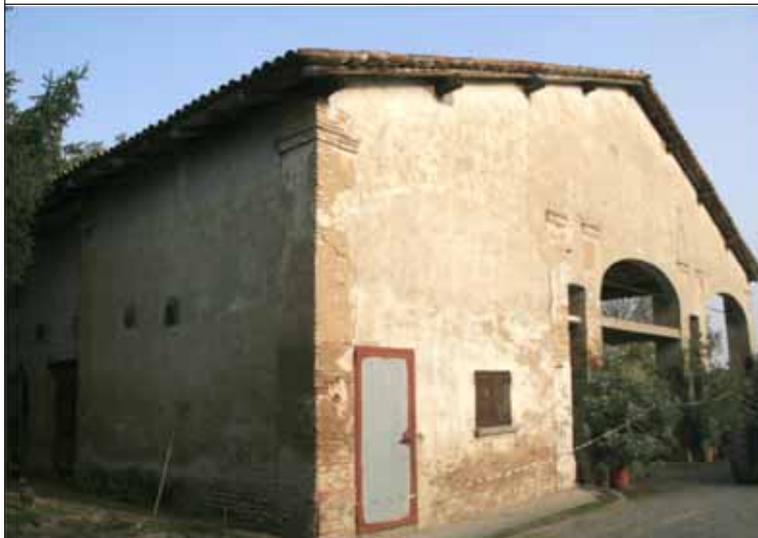
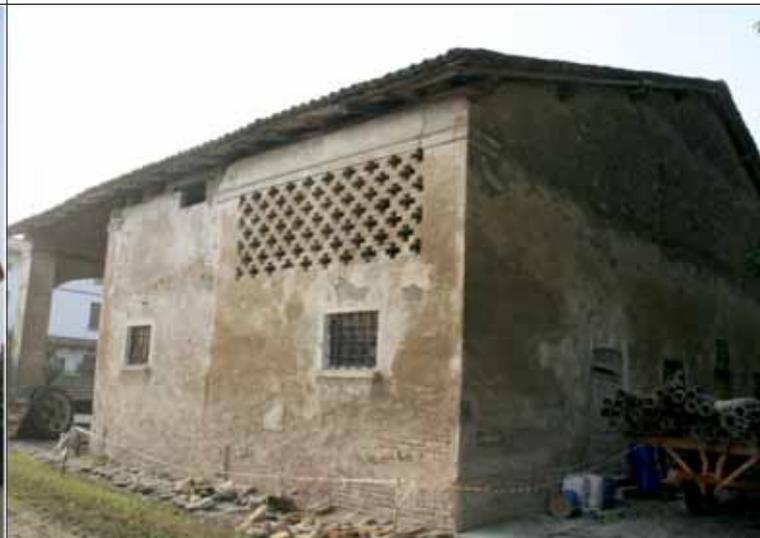
Stato di conservazione: cattivo

Categoria d'intervento (ex L.R. 47/1978): **DECLASSATO IL VINCOLO DI TUTELA** da A2/B  
 Restauro e risanamento conservativo di Tipo B a **Ripristino tipologico**
